LO STATO DI EROSIONE DELLE COSTE IN ITALIA

REGIONE MOLISE

LO STATO DI EROSIONE DEL LITORALE DELLA REGIONE MOLISE

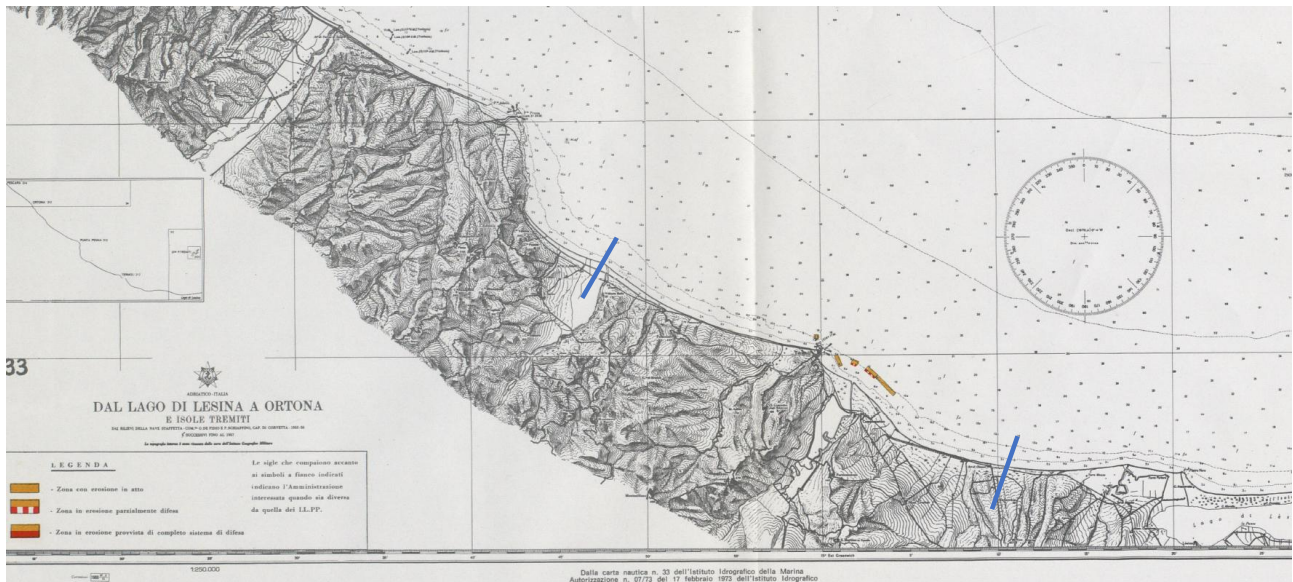
Dai dati e dalla cartografia prodotti dallo Studio della Commissione de Marchi (dati riferiti agli anni 60 del secolo scorso) il tratto Molisano risulta ben poco in erosione, se si eccettuano alcune zone a sud di Termoli (Figura 1).

Figura 1 – Allegati cartografici dello Studio della Comm.ne De Marchi /cartografia n. 33 . In arancione i tratti in erosione. Le linee blu rappresentano i confini regionali.

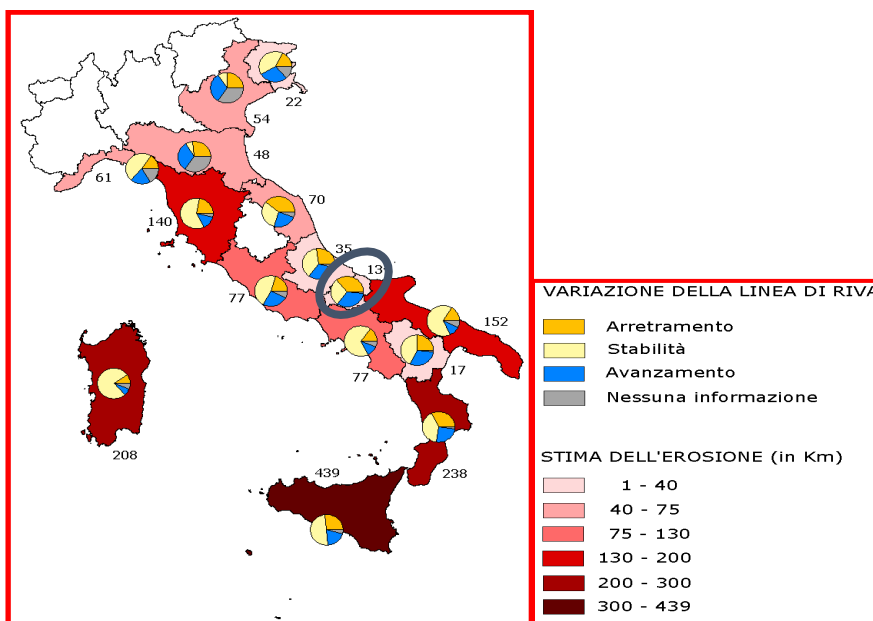
I dati pubblicati negli anni 90 del secolo scorso dal Servizio Difesa delle coste del ex APAT (oggi ISPRA) riportano per il Molise **13 km di costa bassa in erosione** (Figura 2)

Figura 2 - APAT (erosione coste -1990)

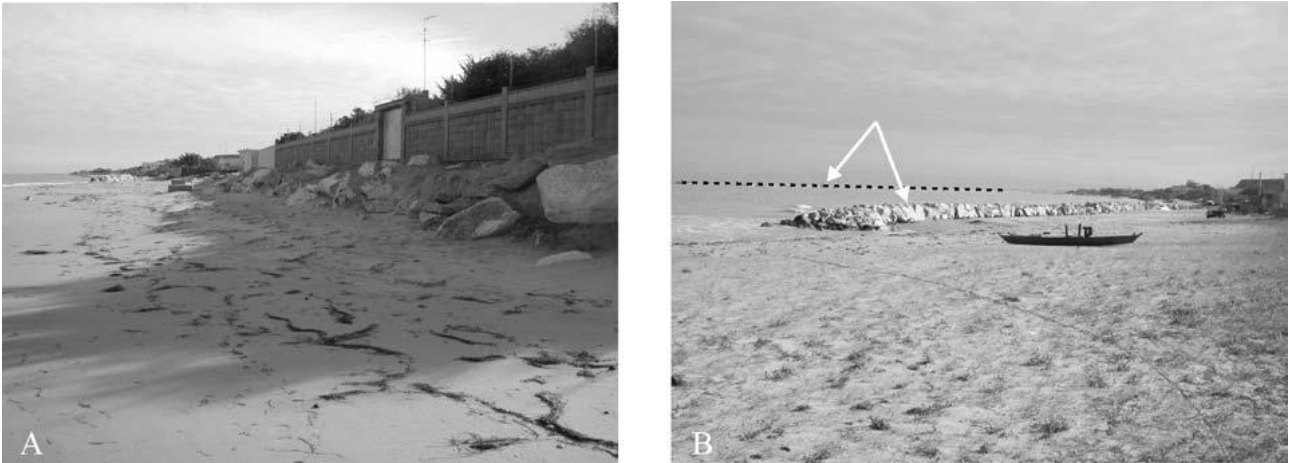
Così, lungo i tratti protetti, i fondali sono caratterizzati generalmente da pendenze piuttosto elevate e normalmente superiori all’1% nella fascia compresa tra 0 e 2 m di profondità, e tendono, come hanno evidenziato recenti attività di monitoraggio, ad incrementare le loro pendenze, a conferma di una condizione di crescente destabilizzazione dovuta a processi di erosione piuttosto spinti a ridosso ed in particolare alla base delle scogliere. (Figura 3).

Figura 3 - Esempi di difesa costiera lungo la spiaggia di Rio Vivo, rappresentati (A) da una barriera di massi a protezione delle abitazioni e (B) da una doppia scogliera indicata attraverso le due frecce.

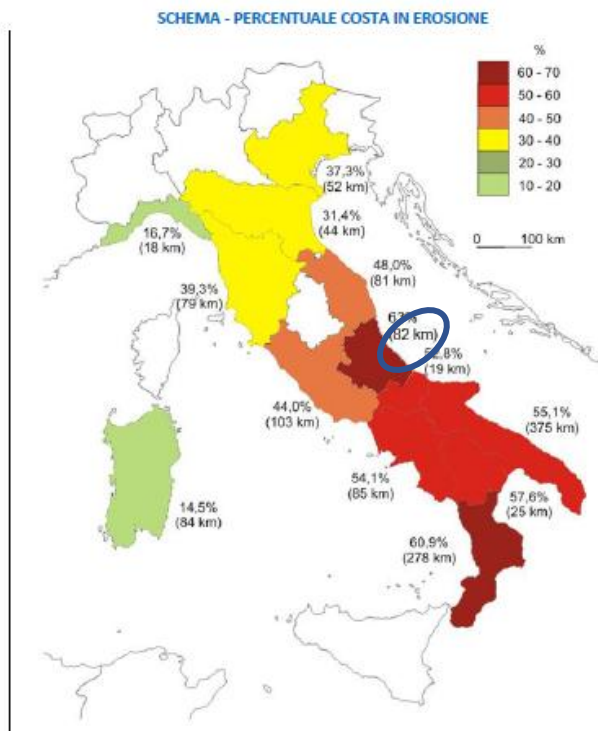
Nelle "Linee Guida per la Difesa della Costa dai fenomeni di Erosione e dagli effetti dei Cambiamenti climatici. Versione 2018 – Documento elaborato dal Tavolo Nazionale sull'Erosione Costiera MATTM-Regioni con il coordinamento tecnico di ISPRA, si rappresenta una situazione sostanzialmente invariata (Figura 4), nonostante negli ultimi 10-15 anni siano stati realizzati ulteriori interventi di opere rigide (soprattutto di risistemazione e rifiorimento delle scogliere esistenti), il tutto nella mancanza di un Piano regionale di gestione e tutela delle coste.

Figura 4 - L'erosione delle coste a livello regionale (Linee Guida Nazionali)

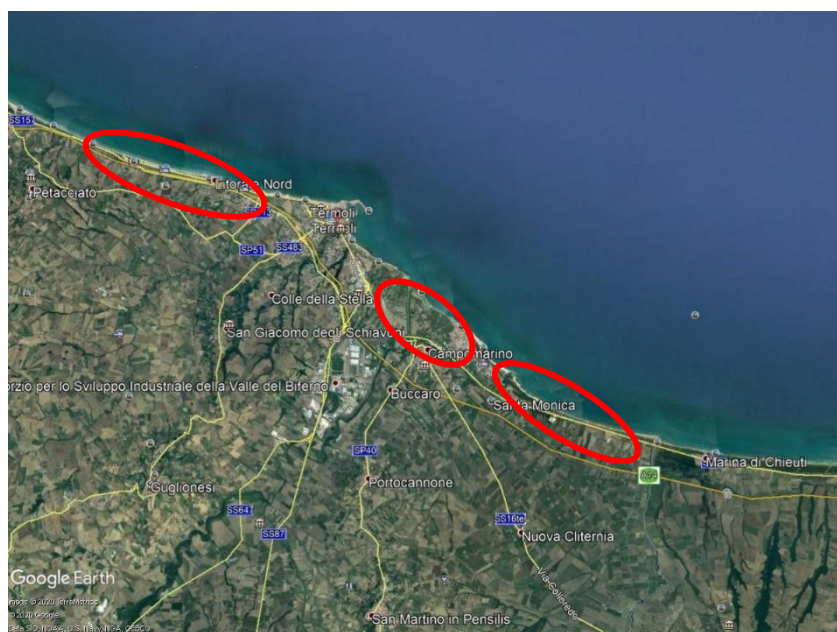
Dagli anni 50 del secolo scorso si è dato avvio alla quasi totale artificializzazione del litorale (tra barriere, pennelli e porti), con un progressivo incremento dei tratti di litorali in erosione. Dalle informazioni desunte dalla stampa e dai rappresentanti dei concessionari balneari, tutte le coste basse presentano tutt'oggi problemi di arretramento, in particolare le spiagge a nord e a sud di Termoli e quelle nella zona del comune di Campomarino (Figura 5).

Figura 5 - Principali tratti in erosione nella costa molisana

Occorre attivare una pianificazione degli interventi per semplificare e non complicare il sistema naturale costiero, attraverso un monitoraggio frequente della morfologia costiera allo scopo di analizzare in dettaglio il trasporto litoraneo delle sabbie (che in questo tratto costiero scorre da nord-ovest verso sud-est), con l'obiettivo di mantenere il più possibile una struttura di difesa naturale, rappresentata in primis dalla spiaggia emersa/sommersa e dalla sua capacità resiliente ed evitando irrigidimenti della costa che non sono in fase con la sua naturale dinamicità.
