LO STATO DI EROSIONE DELLE COSTE IN ITALIA

REGIONE VENETO

LO STATO DI EROSIONE DEL LITORALE DELLA REGIONE VENETO

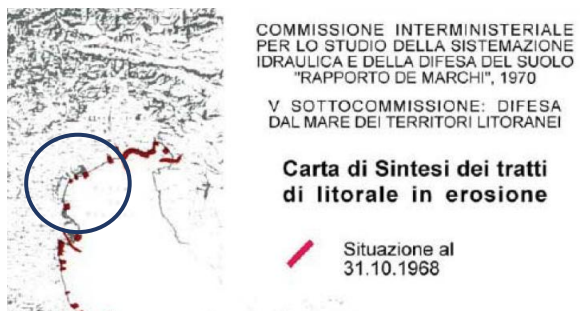
Dai dati ufficiali relativi allo Studio della Commissione De Marchi (**1970**) i fenomeni di erosione accentuata erano presenti nella zona della laguna veneta e nelle aree costiere alluvionali del polesine e della foce del Tagliamento e già interessavano complessivamente **almeno 20 km di litorale** e cioè **circa il 15% del totale delle spiagge**. Vedi stralcio figura a seguire; il tratto di costa veneta è cerchiato in blu.

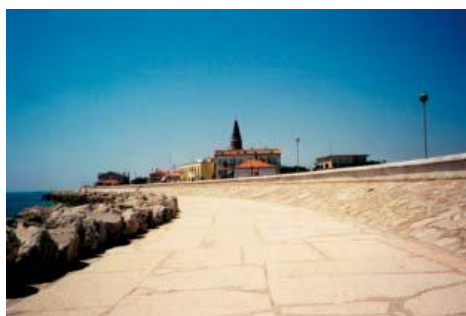
Difesa radente nei pressi del centro storico di Caorle.

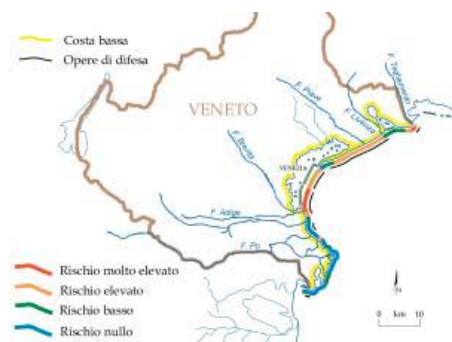
Mapa del rischio da erosione dei litorali veneti (da GNDCI)

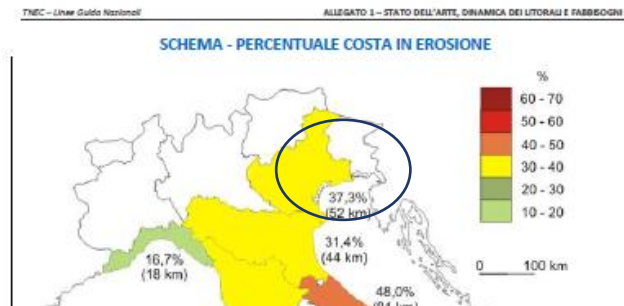
Gli ultimi dati regionali pubblicati anche nelle Linee Guida Nazionali sulla erosione costiera (TNEC- 2018), sono riferiti al **periodo 2007-2012 e riportano la presenza di 52 km di tratti di litorale in erosione (pari al 37% del totale), con una perdita di arenile stimata in 870.000 metri quadrati. Vedi stralcio mappa a seguire.**
